龙里县谷脚镇大营盘-栗山大坡（贵钢地块）
疑似污染场地环境初步调查报告

委托单位： 首钢贵阳特殊钢有限责任公司

编制单位： 贵州瑞思科环境科技有限公司

编制时间： 二〇一九年五月

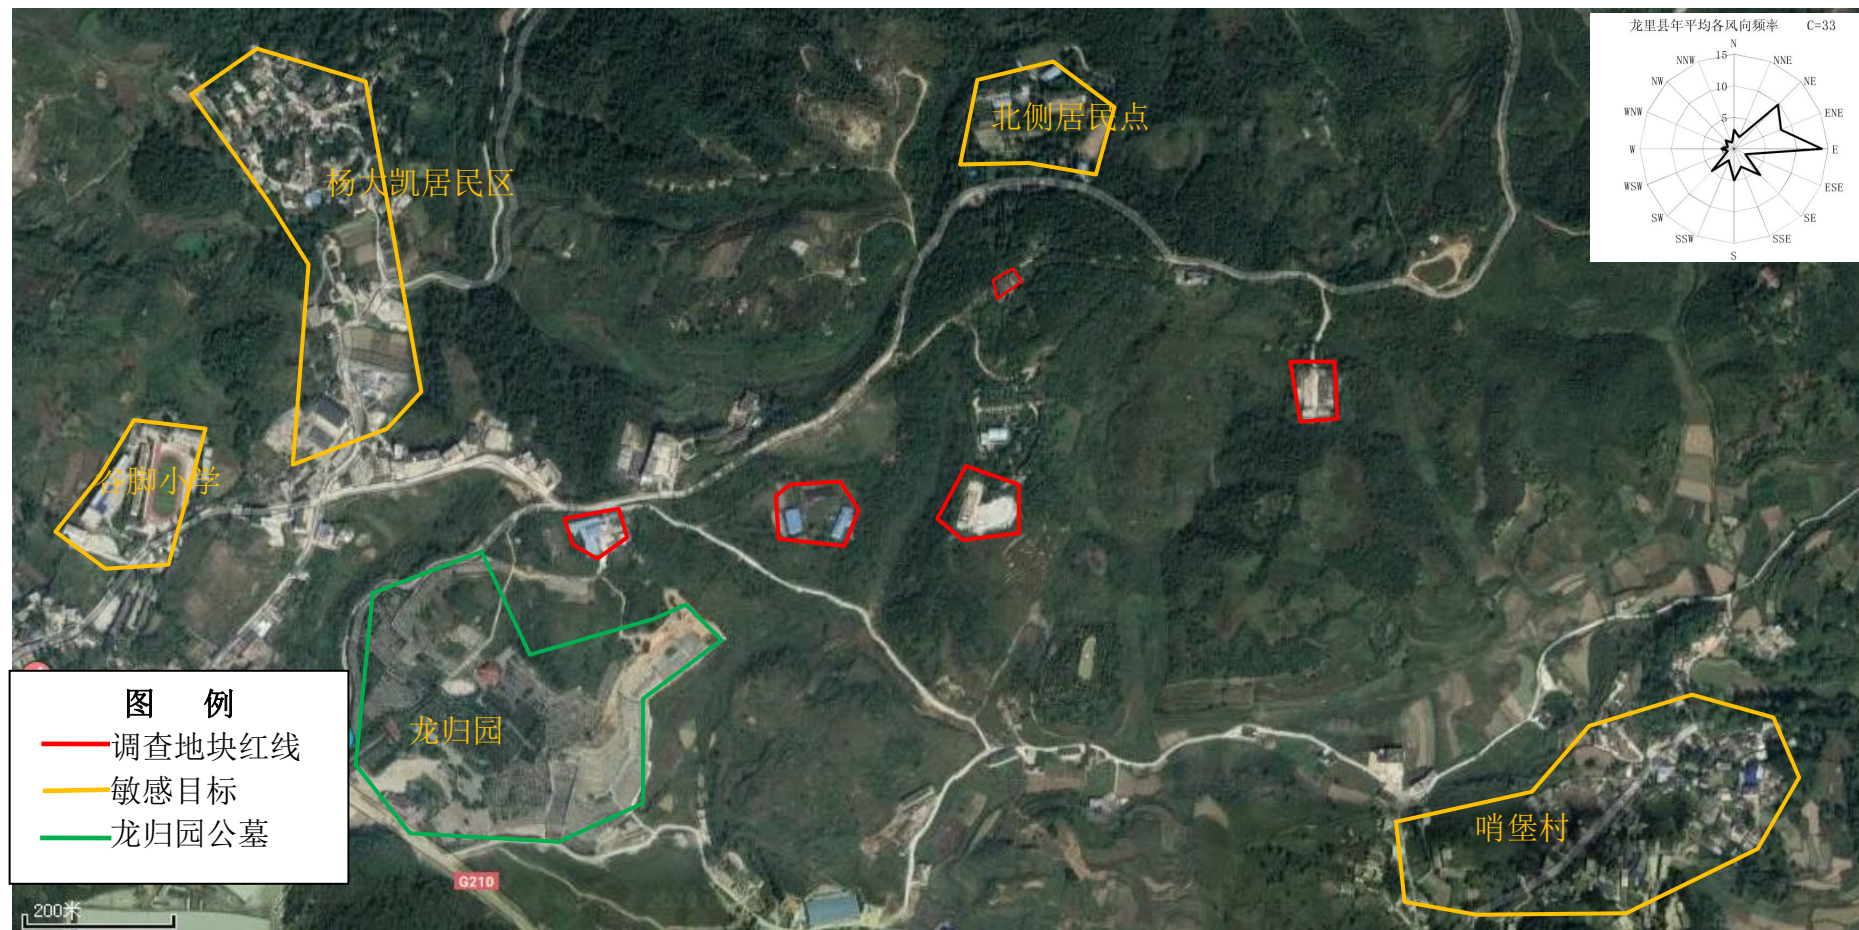
图 3.2-2 场地周边敏感点分布

场地周边无地表水。主要敏感目标场地东南侧为哨堡村居民点，西侧为谷脚小学，西北侧为杨大凯居民点和项目北侧居民点。敏感点分布见表 3.2-1 及图 3.2-2。

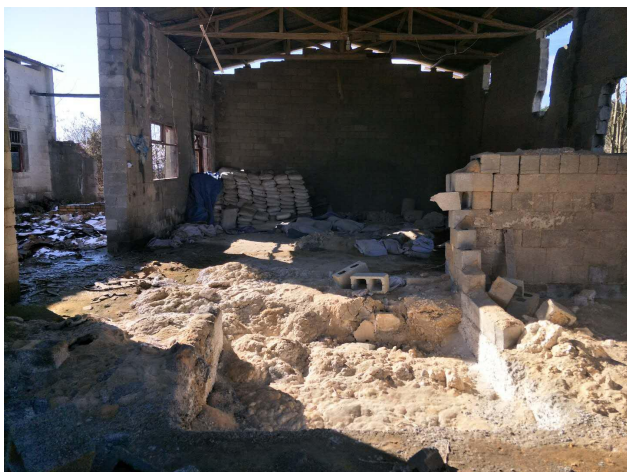
原贵州林一建材有限公司现状图

目前调查场地内各个厂区都已经废弃，不再进行生产经营活动，但地面附属物尚未拆除。调查区域东南侧为哨堡村居民点，西南侧为龙归园，西侧为谷脚小学，西北侧为杨大凯居民点。北侧有几户居民点，其余方向主要是林地或耕地，现场踏勘图片见下图 4.1-1。

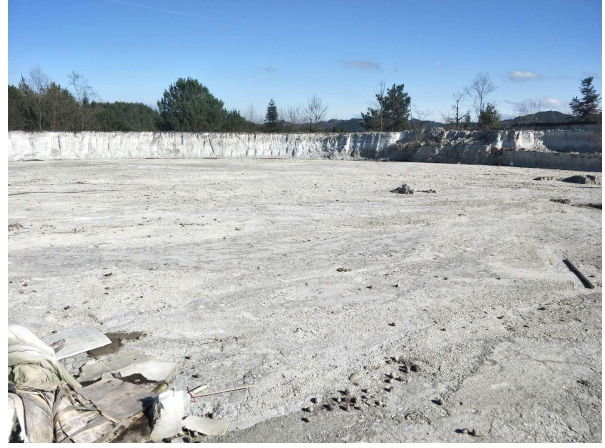
原龙里新龙乙炔有限公司电石渣场现状图

在公司营运过程中的固废主要是电石渣，主要成分是氢氧化钙，经过滤后用作生产水泥或其他建筑材料。

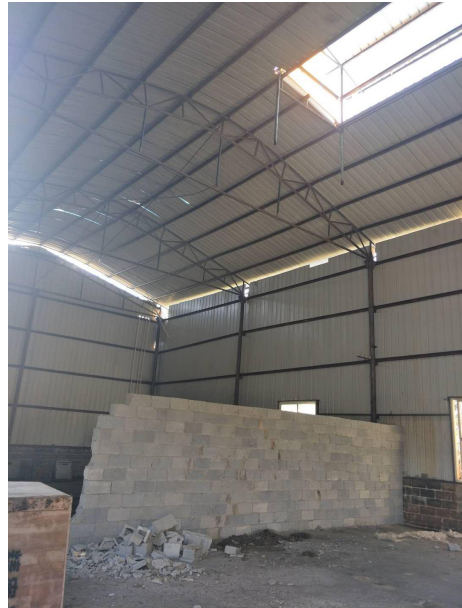
原北京科林有限公司租借地现状图

原北京科林有限公司租借场地未从事生产活动，场地内只有2间库房，1间民房，根据龙里县环保局及公安局禁毒大队提供的危险制度化学原料处置清单（见附件4）显示，溴代苯丙酮、盐酸等原料均为桶装、箱装及袋装，且库房场地进行过硬化，因此该厂区不存在污染情况。

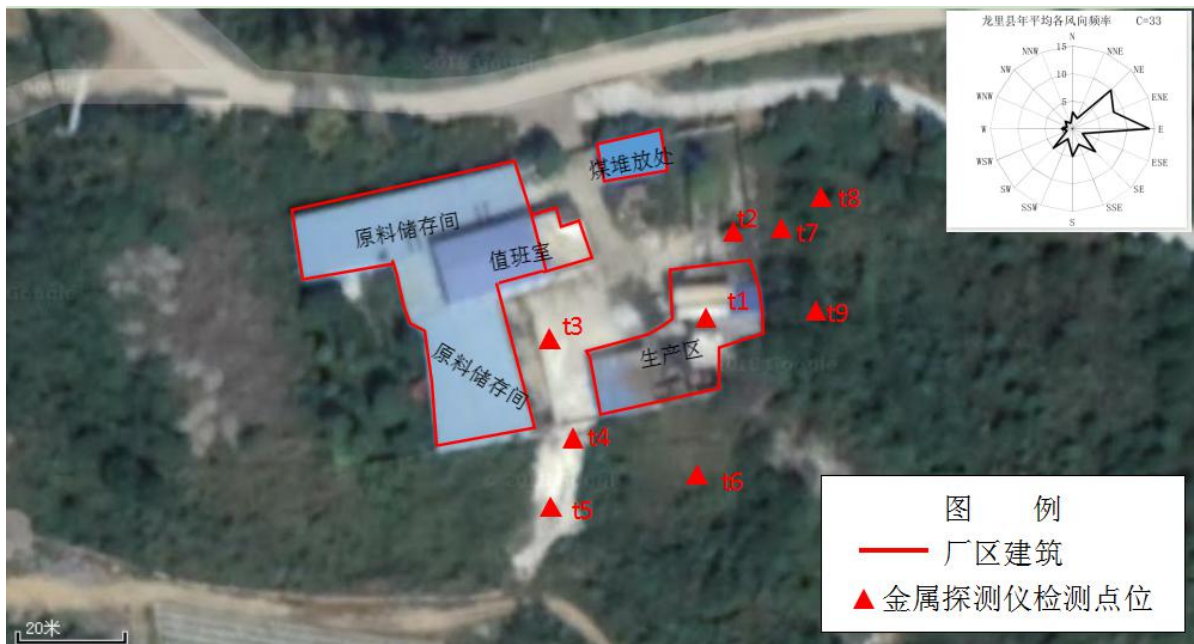
图 4.1-2 原龙里霸龙水玻璃厂探测点位图

本次现场调查利用便携式金属探测仪对场地进行初步探测，确定重点监测区域，金属探测仪探测结果见表 4.1-1。金属探测仪检测点位见图 4.1-2，图 4.1-3，图 4.1-4，图 4.1-5。

根据表 4.1-1 金属探测仪探测结果，所测点重金属含量几乎为未检出，铅检出点位较多，含量在 12~87mg/kg 之间，砷和铜有个别点位检出。但结果远远小于《土壤环境质量建设用土壤风险管控标准（试行）》（GB36600-2018）第二类用地筛选值，且该金属探测仪只是粗略分析。检测结果仅供参考。

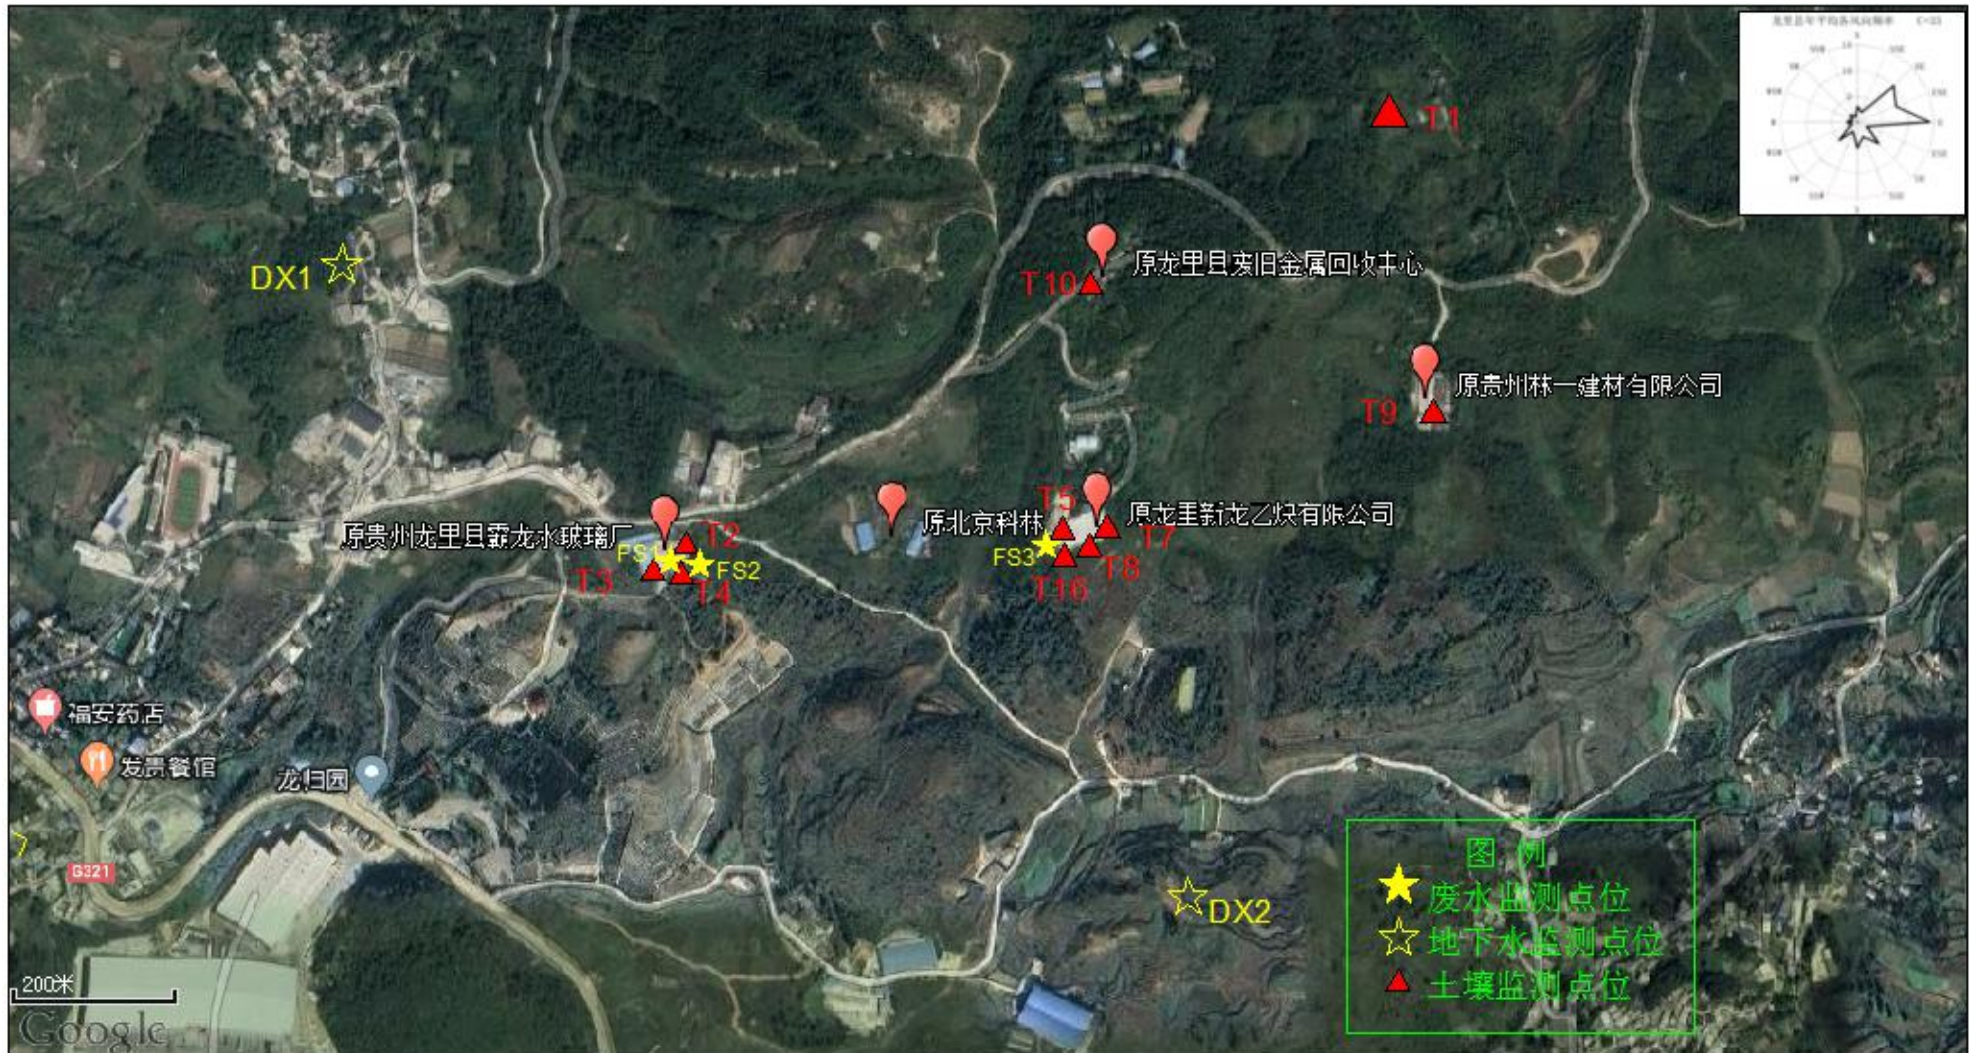
图 5.3-1 现场采样监测布点图

本次场地调查监测布点见图 5.3-1，各个厂区监测布点详图见图 5.3-2。

本次调查场地内布点共布设 10 个土壤取样点、其中 1 个土壤对照点，2 个地下水取样点。3 个废水监测点。
